REMAN-ONDERDELEN

Reman- of geherfabriceerde onderdelen: Gebruikte, versleten en defecte onderdelen worden teruggewonnen, gedemonteerd, gereinigd en geherfabriceerd volgens de OEM-specificaties, met dezelfde prestaties en garantie als de originele MOPAR-onderdelen.

PRODUCTLIJNEN | EUROPA

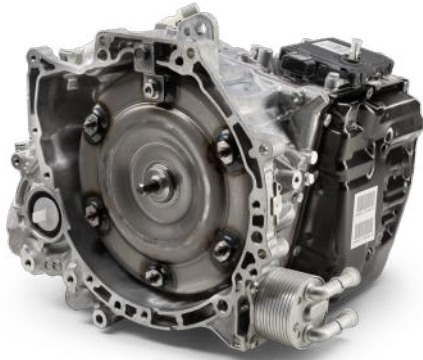
AUTOMATISCHE VERSNELLINGSBAK

Een automatische versnellingsbak stelt een voertuig in staat de gewenste snelheid te bereiken met gebruik van de hydraulische koppeling die de versnelling inschakelt.

- Volledige demontage van de onderdelen
- Controle onderdelen (afmetingen en werking)
- Reiniging en herstel van alle onderdelen naar hun oorspronkelijke conditie
- Vervanging beschadigde of versleten onderdelen door nieuwe componenten

- Er sprake is van olie lekkage
- De versnellingsbak in de vrijstand lawaai maakt
- Schakelen moeilijk is
- Er tijdens de werking sprake is van een dof of schurend geluid

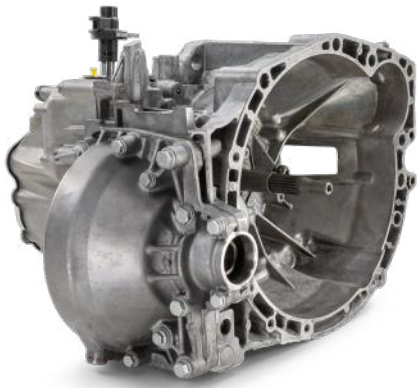
HANDGESCHAKELDE VERSHELLINGSBAK

De handgeschakelde versnellingsbak verhoogt het vermogen tussen de motor en de wielen. In het bijzonder coördineert de versnellingsbak de rotatiesnelheid van deze twee onderdelen, zodat de wielen op een gewenste snelheid draaien.

- Volledige demontage van de onderdelen
- Controle onderdelen (afmetingen en werking)
- Reiniging en herstel van alle onderdelen naar hun oorspronkelijke conditie
- Vervanging beschadigde of versleten onderdelen door nieuwe componenten

- Er sprake is van olie lekkage
- De versnellingsbak in de vrijstand lawaai maakt
- Schakelen moeilijk is of een versnelling niet kan worden ingeschakeld
- De versnelling er tijdens het rijden uit schiet

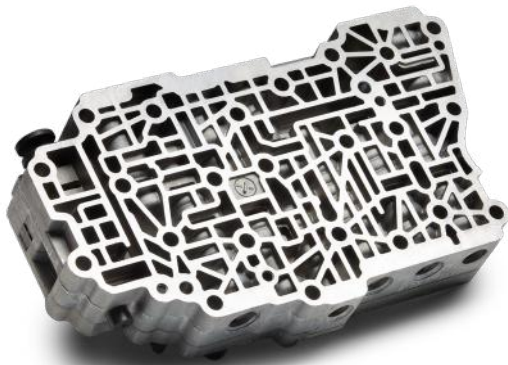
HYDRAULISCH BLOK VERSHELLINGSBAK

Het hydraulische blok van de versnellingsbak is een centraal onderdeel van de automatische versnellingsbak.

Het regelt de druk en het debiet van de olie. Dankzij dit onderdeel kan er van versnelling gewijzigd worden en kunnen de versnellingen worden ingeschakeld.

- Demontage, reiniging en vervanging van de kleppen

- De versnellingen niet of niet correct kunnen worden ingeschakeld
- De temperatuur van de versnellingsbak abnormaal hoog is

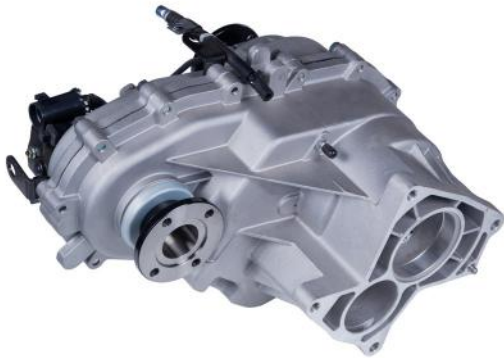
TUSSENBAC VERSNELLING

De tussenbak van de versnelling draagt het vermogen over naar de voor- en achteras. Ook synchroniseert hij het verschil tussen de rotatie van de voor- en achterwielen

- Volledige demontage van de onderdelen
- Controle onderdelen (afmetingen en werking)
- Reiniging en herstel van alle onderdelen naar hun oorspronkelijke conditie
- Vervanging beschadigde of versleten onderdelen door nieuwe componenten

- Wanneer er sprake is van oliekkage
- De tussenbak beschadigd is
- Reparatie van interne slijtage of schade
- Er sprake is van lawaai als gevolg van snelheidsvariatie

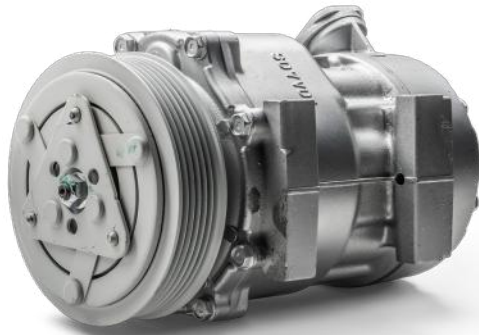
AIRCOCOMPRESSOR

De aircocompressor is een essentieel onderdeel van het airconditioningssysteem. Het verzorgt de comprimering van de koelvloeistof, waardoor de koelvloeistof kan circuleren. Op deze manier kan er koude lucht geproduceerd worden voor de koeling van de passagiersruimte.

- Volledige reiniging
- Systematische vervanging van slijtgedelen: poelie, koppeling, zuigers, lagers, enz.
- Controle dimensionale toleranties en afmetingen van alle onderdelen
- Lek- en prestatietest in overeenstemming met de regelgeving inzake broeikasgassen

- Het airconditioningssysteem geen koude lucht produceert
- Het volume van de geconditioneerde lucht klein is
- De aandrijfriem een fluitend geluid maakt
- Er sprake is van lekkages van andere vloeistoffen dan water
- Er in de aircocompressor sprake is van geluid
- Er bij het starten sprake is van een fluitend geluid

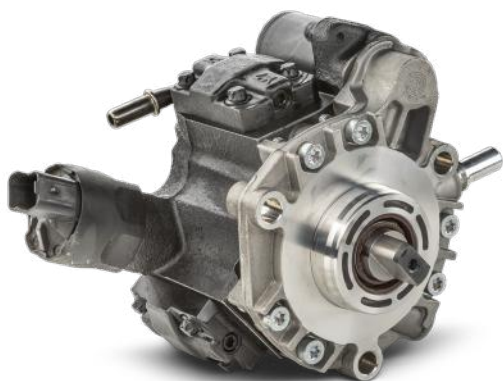
BRANDSTOFINJECTIEPOMP

De injectiepomp verhoogt de brandstofdruk, zodat de brandstof via de drager van de inspuitventielen in de cilinders wordt gespoten.

- Volledige reiniging
- Systematische vervanging van slijtgedelen: zuigers, lagers, enz.
- Controle dimensionale toleranties en afmetingen van alle onderdelen
- Lek- en prestatietest

- Starten moeilijk is
- De motor niet aanslaat en onverwacht afslaat

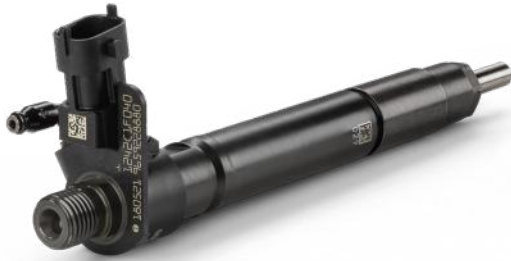
BRANDSTOFINSPUITVENTIEL & INSPUITVENTIELHOUDER

De inspuitsventielhouder stuurt brandstof in de cilinders.

- Volledige reiniging
- Systematische vervanging van slijtagedelen: naald, vlinderklep inlaat, magneetklep
- Controle dimensionale toleranties en afmetingen van alle onderdelen
- Lek- en prestatietest

- Onstabiel stationair draaien
- Een geur van diesel
- Een vermogensverlies

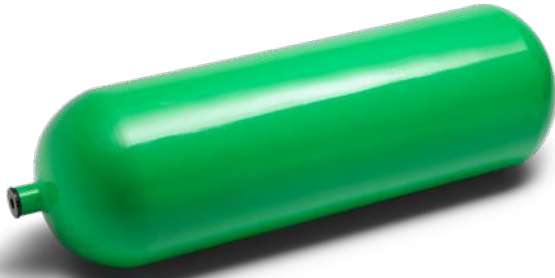
BRANDSTOFTANK

In deze tank wordt de brandstof opgeslagen.

- Reiniging, controle, en reparatie van de afdichting

- In geval van lekkage
- Als er sprake is van een probleem bij het tanken

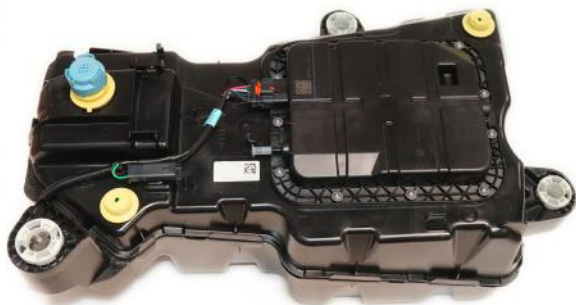
SCR-TANK

De SCR-tank of DEF heeft de functie de DEF-vloeistof op te slaan (ook wel AdBlue of Ureum genoemd), nodig om de door de motor afgegeven NOx te verminderen. Het geheel van de tank omvat een pomp die de vloeistof naar het uitlaatsysteem pompt.

- De AdBlue-toevoermodule wordt van de tank gedemonteerd, de onderdelen worden getest, gereinigd en weer teruggeplaatst op een nieuwe behuizing

- De pomp defect is, waardoor het waarschuwingslampje op het instrumentenpaneel ook brandt wanneer de tank vol is.
- De tank lekt of is anderszins door een gecertificeerde technicus als defect geïdentificeerd.

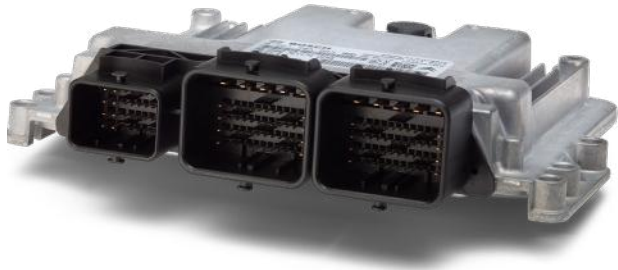
MOTOR-ECU

De ECU van de motor beheert en optimaliseert alle parameters van de motor:

- Ontsteking
- Inspuiting
- Turbolader, enz.

De regelmodule zet de mechanische acties van het voertuig om naar elektronische signalen om de bestuurder te informeren.

- Reiniging van de module en de stekkers
- Aflezing lijst van fouten om storingen te identificeren
- Preventieve vervanging van alle versleten en kwetsbare onderdelen om een lange levensduur te verzekeren
- Volledige operationele test van elke BSI/ECU op een proefbank
- Montage op het voertuig, gelijk aan die van het originele onderdeel, inclusief het downloadproces van de kalibratie

- Uw voertuig niet gestart kan worden
- Het brandstofverbruik exponentieel toeneemt
- De functies ABS of ESP niet meer goed functioneren
- Er sprake is van een onvoldoende motorvermogen
- Het voertuig tijdens het gas geven instabiel is
- Op het instrumentenpaneel meerdere waarschuwingslampjes tegelijkertijd branden

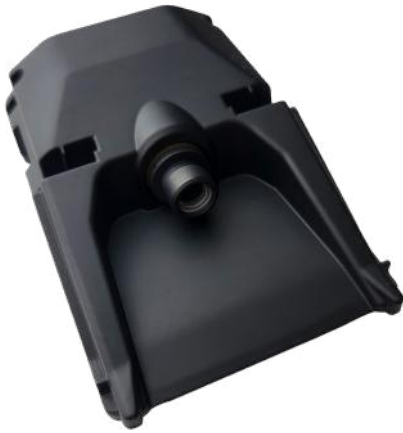
VIDEOCAMERA

De op de voorruit gemonteerde videocamera is een geavanceerd rijhulpsysteem (ADAS) en elektronisch apparaat dat de bestuurder bijstaat tijdens het rijden.

- Reiniging van de module
- Aflezing van de lijst van fouten om storingen te identificeren
- Preventieve vervanging van alle versleten en kwetsbare onderdelen om een lange levensduur te verzekeren
- Volledige operationele test op een proefbank
- Volledige operationele test van elke BSI/ECU op een proefbank
- Montage op het voertuig, gelijk aan die van het originele onderdeel, inclusief het downloadproces van de kalibratie

- Wanneer een ADAS niet goed werkt
- Wanneer de voorruit wordt vervangen

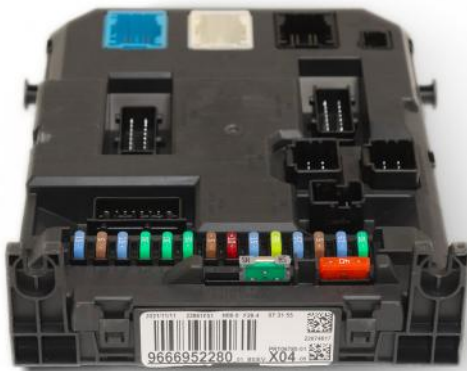
ZEKERINGKAST

De “BSI”, de Built-in Systems Interface is een elektronische regelmodule. Deze module beheert de elektronische informatie van uw voertuig en stelt het dus n staat correct te functioneren. De BSI-module is de reden waarom er door uw passagiersruimte niet talrijke elektrische draden lopen.

- Reiniging module en stekkers
- Aflezing lijst van fouten om storingen te identificeren
- Preventieve vervanging van alle versleten en kwetsbare onderdelen om een lange levensduur te verzekeren
- Volledige operationele test op een proefbank
- Volledige operationele test van elke BSI/ECU op een proefbank

- De motor start in koude toestand, maar niet in warme toestand
- Er zijn functies die niet meer geactiveerd kunnen worden

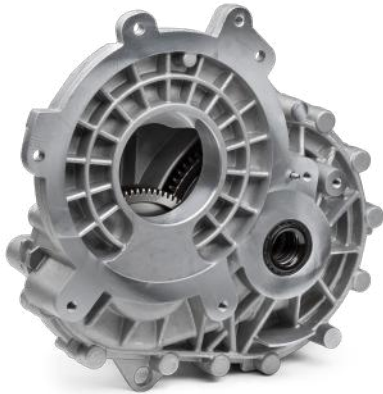
ELEKTRISCHE REDUCTIEVERSNELLING

De elektrische reductieversnelling fungeert voor elektrische voertuigen als een versnellingsbak

- Volledige demontage van de onderdelen
- Controle onderdelen (afmetingen en werking)
- Reiniging en herstel van alle onderdelen naar hun oorspronkelijke conditie
- Vervanging beschadigde of versleten onderdelen door nieuwe componenten

De reductieversnelling moet vervangen worden wanneer er tijdens het gas geven en afremmen sprake is van geluid

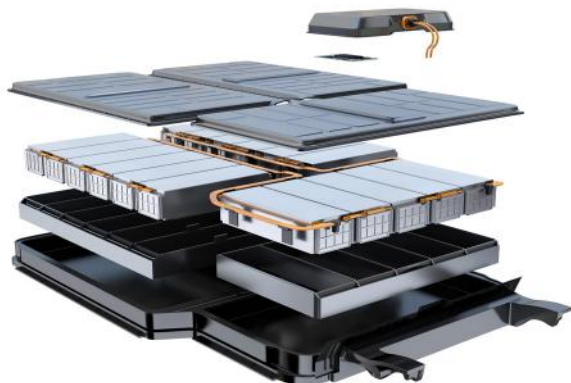
TRACTIEBATTERIJ ELEKTRISCH VOERTUIG & ACCU PLUG-IN HYBRIDE ELEKTRISCH VOERTUIG

De tractiebatterij slaat de elektrische energie op die nodig is voor de werking van het voertuig. Deze energie wordt gebruikt als “brandstof” voor het voertuig.

- De tractiebatterij moet vervangen worden wanneer hij het einde van zijn levensduur heeft bereikt of als hij na diagnose door een gecertificeerde technicus als defect wordt beschouwd.
